## Frischwassertank - Tel Aviv, Israel

### Verstärkung mit CFK-Spannglieder

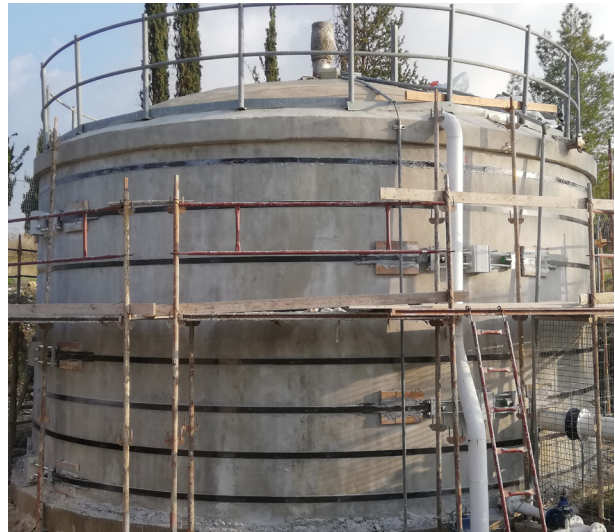
Als statische Verstärkung wurden 8 CarboStress-Systeme mit je 180kN Spannkraft über die Höhe verteilt installiert. Um die Reibungsverluste während dem Spannprozess gering zu halten, wurden die CarboStress-Systeme beidseitig synchron gespannt und die Bereiche der Lamellenendverankerungen versetzt um den Tank herum angeordnet.

Aufgrund des geringen Eigengewichts der Spannglieder waren für die gesamte Installation des CarboStress-Systems keine Krane oder Hebegeräte notwendig. Ein einfaches Gerüst war ausreichend.

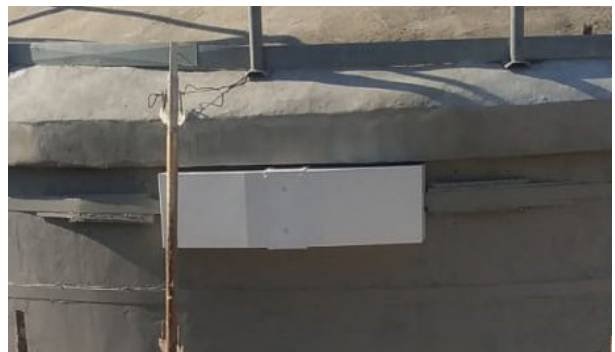
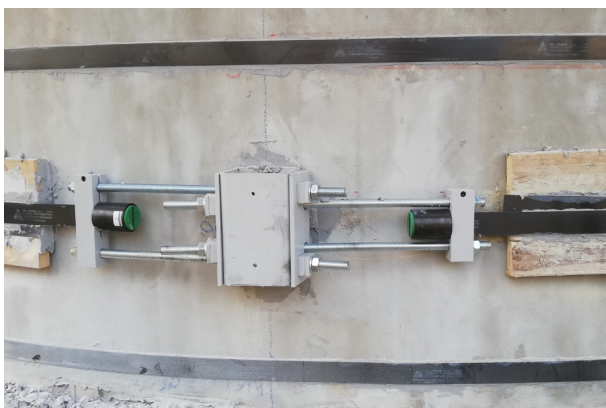
Die Verankerungsbereiche werden gegen Hitze und äussere Einwirkungen mittels einer Stahlabdeckung geschützt. Zusätzlich wird der Frischwassertank und die CarboStress-Spannglieder weiss gestrichen.
