Brückenverstärkung „Bridge N29“ in Katar Beschädigung der Vorspannkabel infolge Anprall eines Baggers

Strassenüberführung erfolgreich instandgesetzt

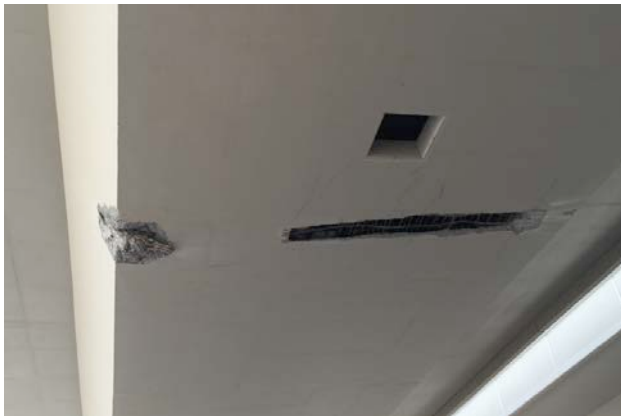
Die Brücke wurde an der Unterseite infolge nichtbeachten der Ladehöhe eines Baggerarms stark beschädigt. Bei dem Anprall des Baggerarms sind Teile des bestehenden Vorspannkabels, die schlaife Bewehrung sowie die Betonstruktur an der Hohlkastenunterseite beschädigt worden.

Abb. 01: Beschädigter Hohlkasten

Mit Hochdruckwasserstrahlern (HDW) wurde die beschädigte Betonstruktur abgetragen und wieder vollständig instandgesetzt. Die verlorene Vorspannkraft wurde mit 16 StressHead-CarboStress® Systemen kompensiert.

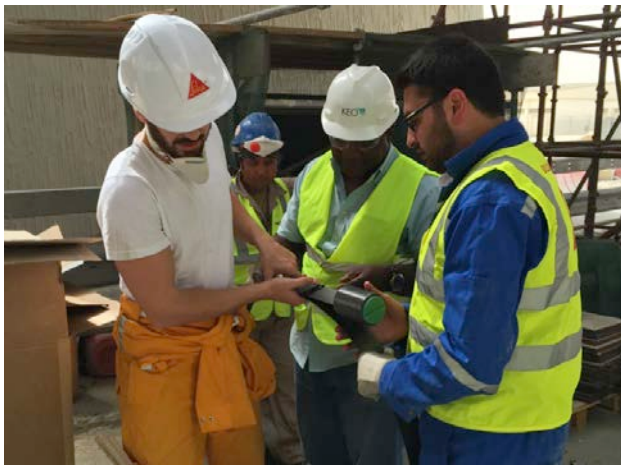
Abb. 03: Materialinspektion auf der Baustelle

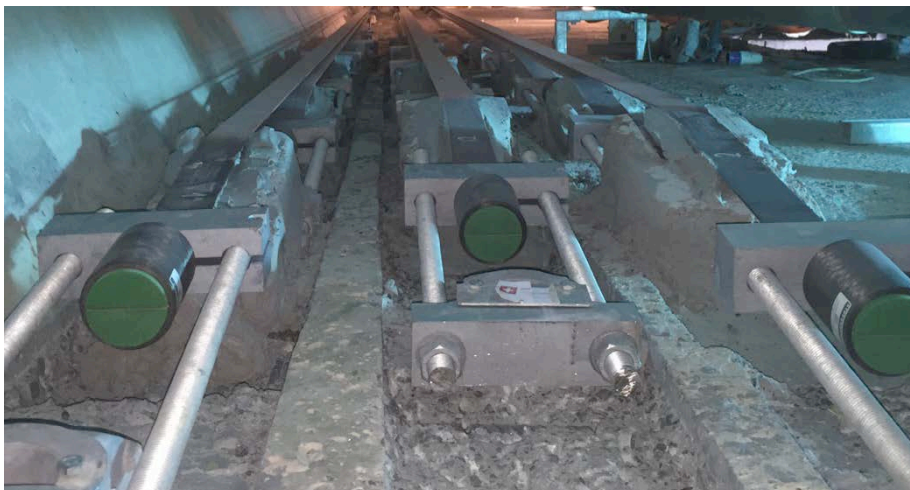
Abb. 04: Gespannte StressHead-CarboStress® Systeme
